## Die Kirchenburg Mönchsondheim – Lkr. Kitzingen. Wesen und Wandlung einer wehrhaften Kirchenburg in Mainfranken

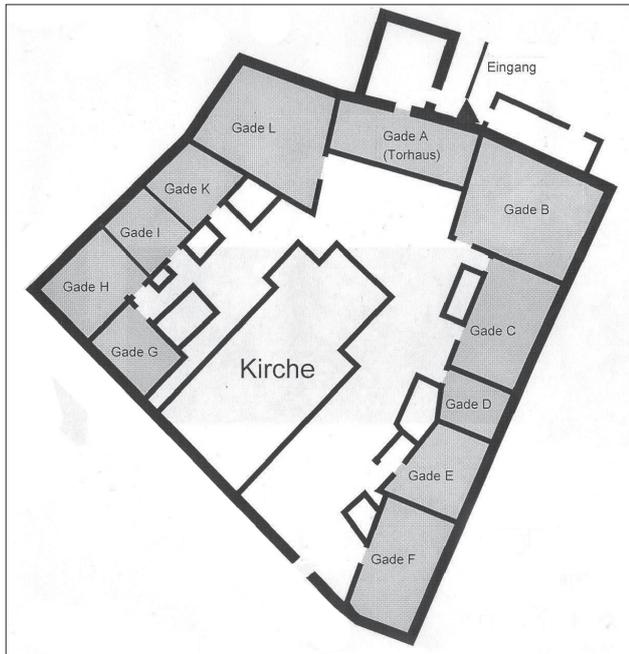
Abb. 3: Übersicht Grundriss der Gesamtanlage mit Gadenbezeichnungen (A bis L).

(Abb. 3). In frühen Maßaufnahmen, wie z. B. dem Liquidationsplan aus dem Jahr 1867, zerfällt die Anlage lediglich in lediglich sechs Flurstücke. Eine schematisierte Anlage zu diesem Katasterplan, als *Brouillon* (i. e. Entwurf) bezeichnet, führt hingegen vor Augen, wie viele Hofstellen in den jeweiligen Gaden auf engstem Raum ein Nutzungsrecht<sup>6</sup> besaßen (Abb. 4 und 5).

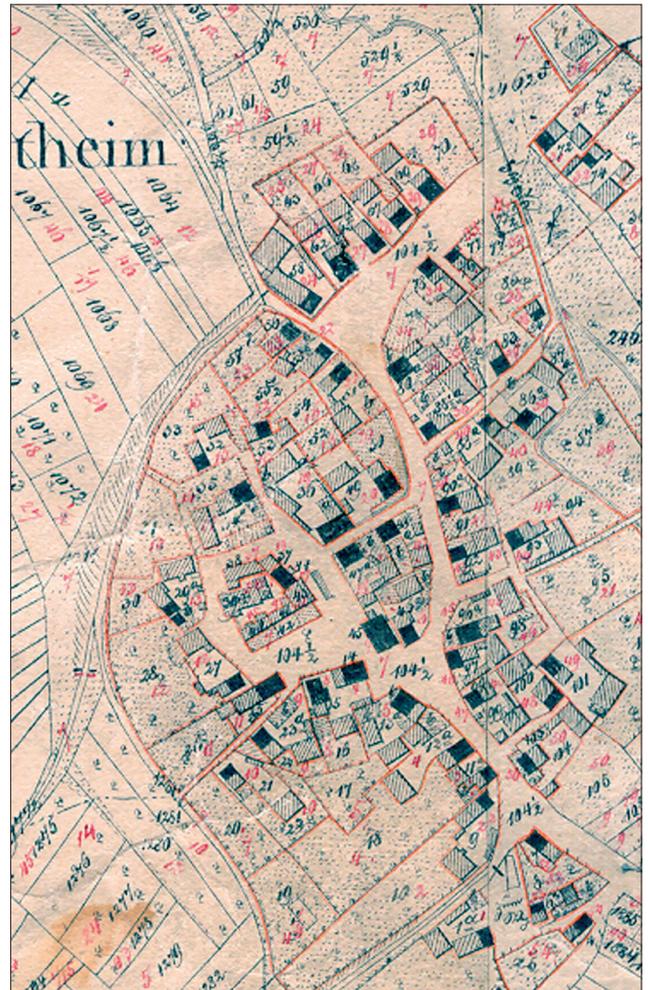
Abb. 4: Liquidationsplan von Mönchsondheim aus dem Jahr 1867.

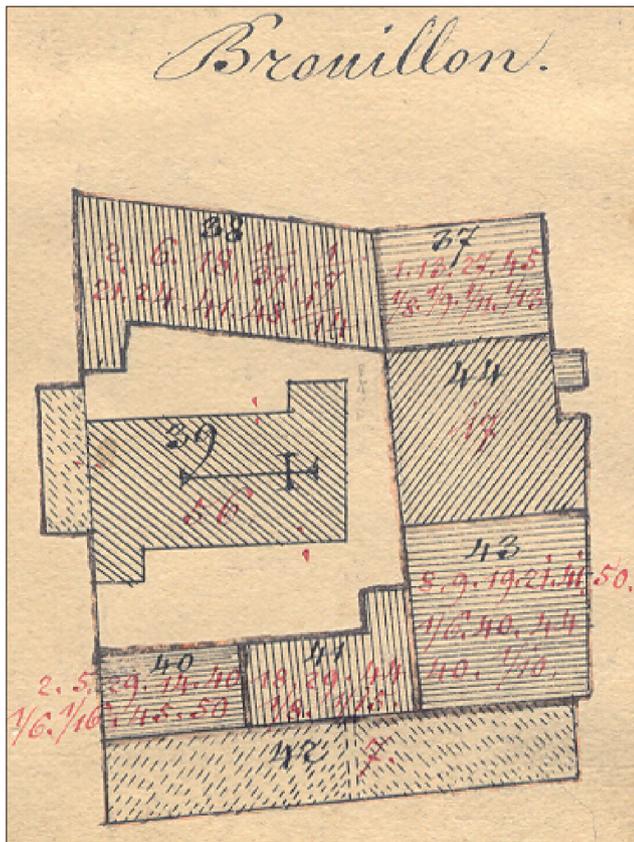
Abb. 5: Flurstücksplan mit den beteiligten Hofstellen aus dem Jahr 1867.

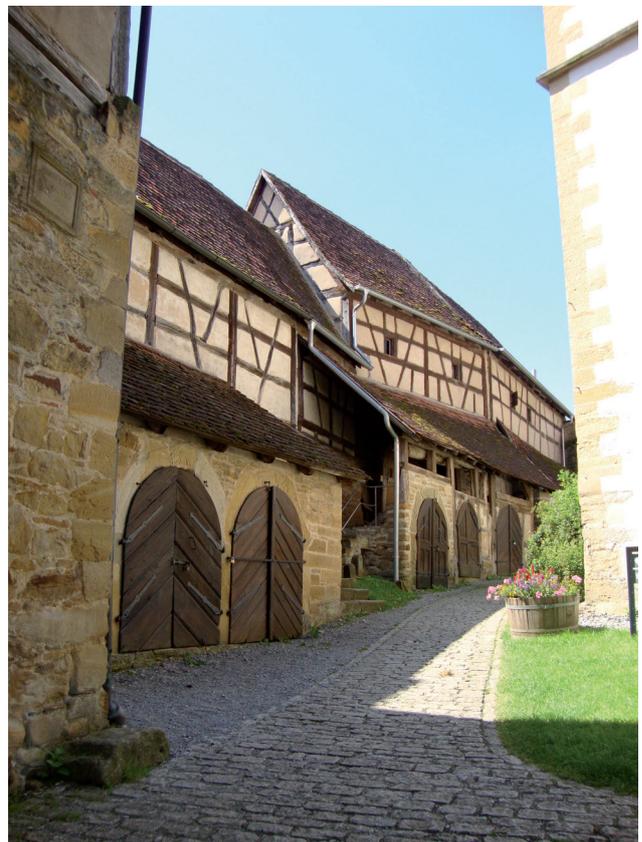
Abb. 6: Ostflügel der Kirchenburg mit dem gegen Süden ansteigenden Gelände.

Norden gegen Süden in das ansteigende Gelände hinein, wie der Längsschnitt durch den Ostflügel verdeutlicht (Abb. 6 und 7). Angefertigt wurden drei derartige Längsschnitte, welche die begrenzenden Gadenflügel im Firstverlauf schneiden, ferner insgesamt 15 Querschnitte mit wechselnden Blickrichtungen. Die Grundrisse erfassen auf den sechs Geschossebenen insgesamt 96 Einzelräume und verdeutlichen durch die außerwinklig geführten Fluchten sowie zahllose Vor- und Rücksprünge die

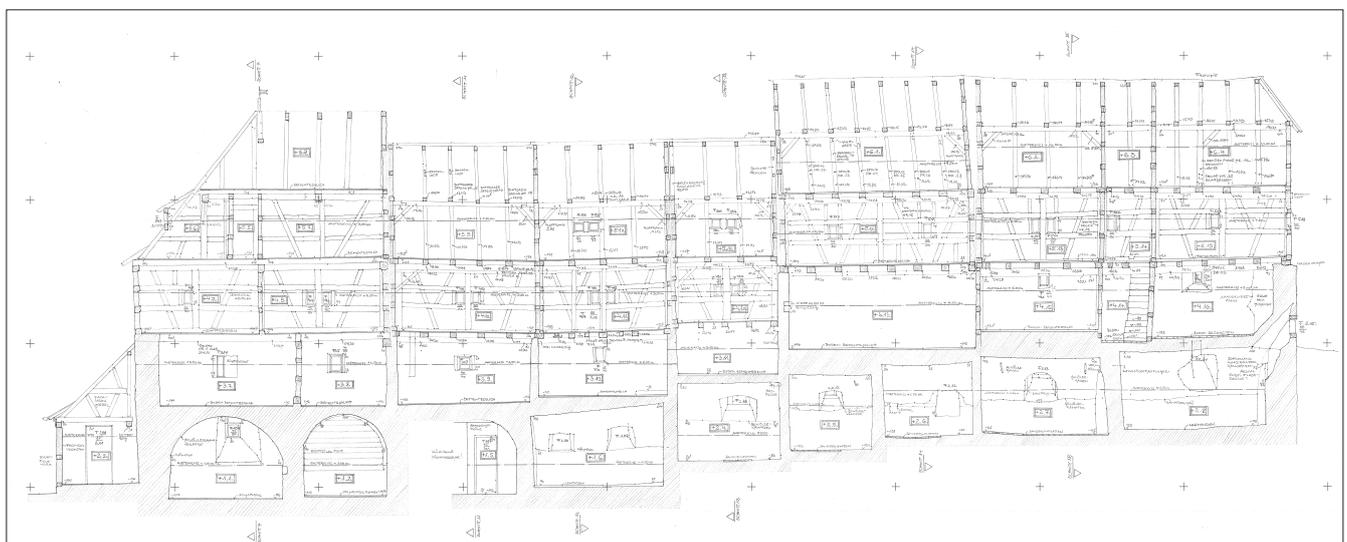
Abb. 7: Längsschnitt durch den Ostflügel – Bauaufmaß im Original M: 1:50.

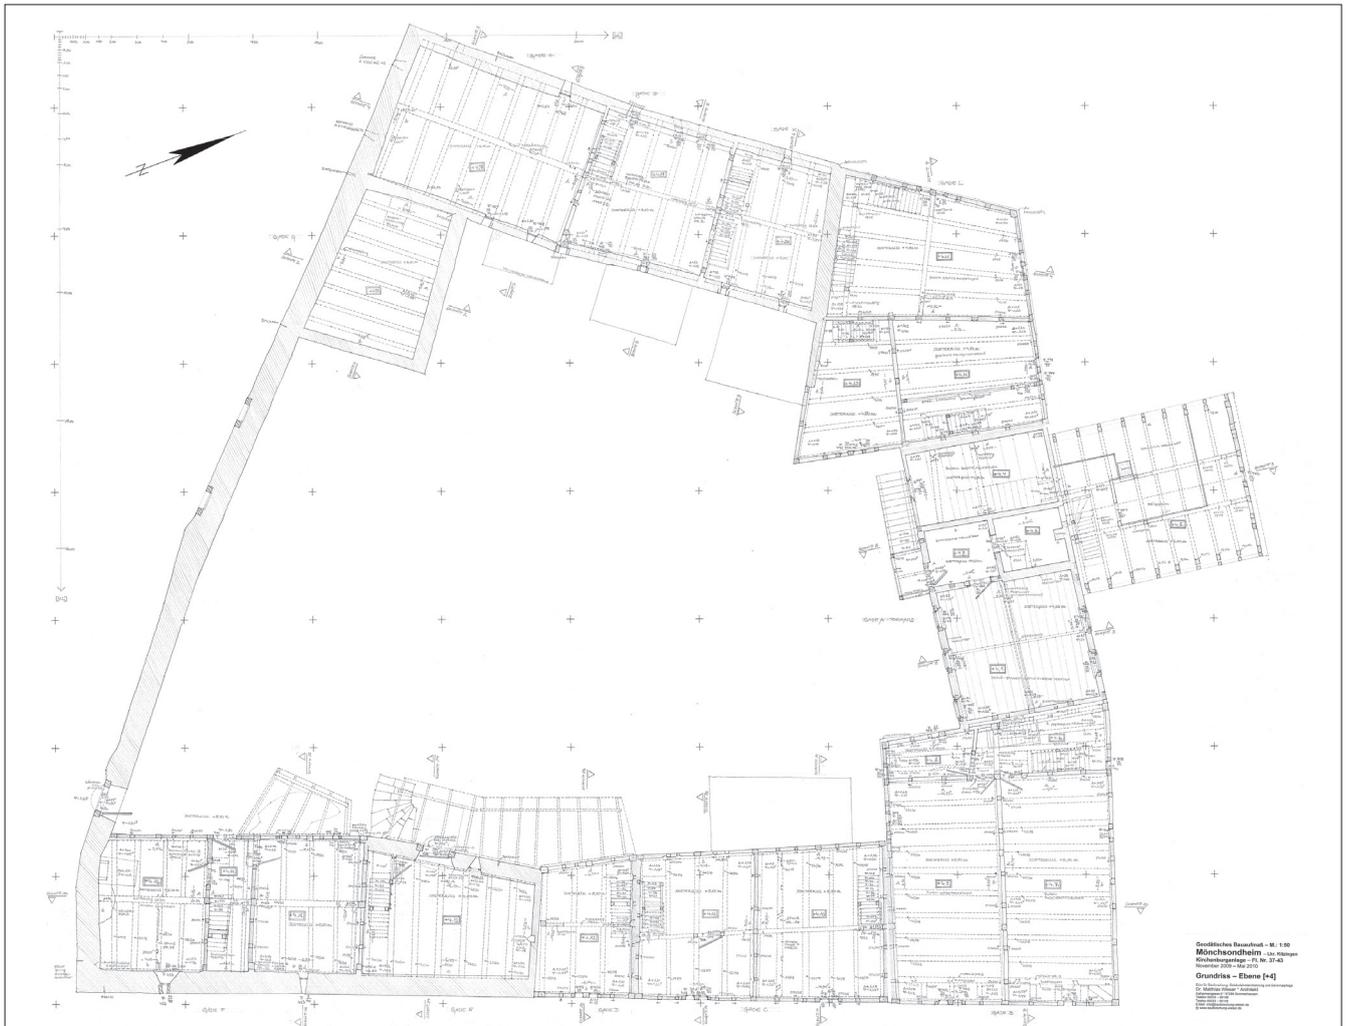
Abb. 8: Grundriss der Geschossebene [+4] – Bauaufmaß im Original M: 1:50.

kleinteilig sukzessiv-gewachsene Gebäudestruktur (Abb. 8). Das geodätische Bauaufmaß erlaubt nunmehr durch die exakte Lagebestimmung von Bauteilen eine logische Differenzierung des Baufortschrittes.

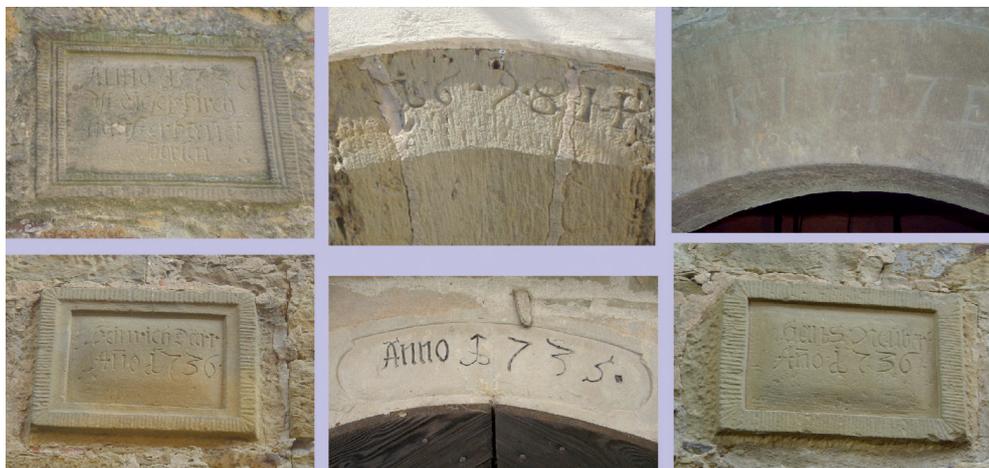
Abb. 9: Zusammenstellung von Inschrifttafeln des barockzeitlichen Wiederaufbaues der Kirchenburg.

geht aus einer großen Umbauphase zu Beginn des 18. Jahrhunderts hervor. Dies belegen die zahlreichen Sandsteintafeln und Inschriften aus der Zeit um 1736, welche durch dendrochronologische Fälljahrbestimmungen gesichert werden konnten (Abb. 9). Diese grundlegende Erneuerung der Kirchenburg steht möglicherweise in Zusammenhang mit dem Wiederaufbau der Kirche St. Bonifazius<sup>7</sup>

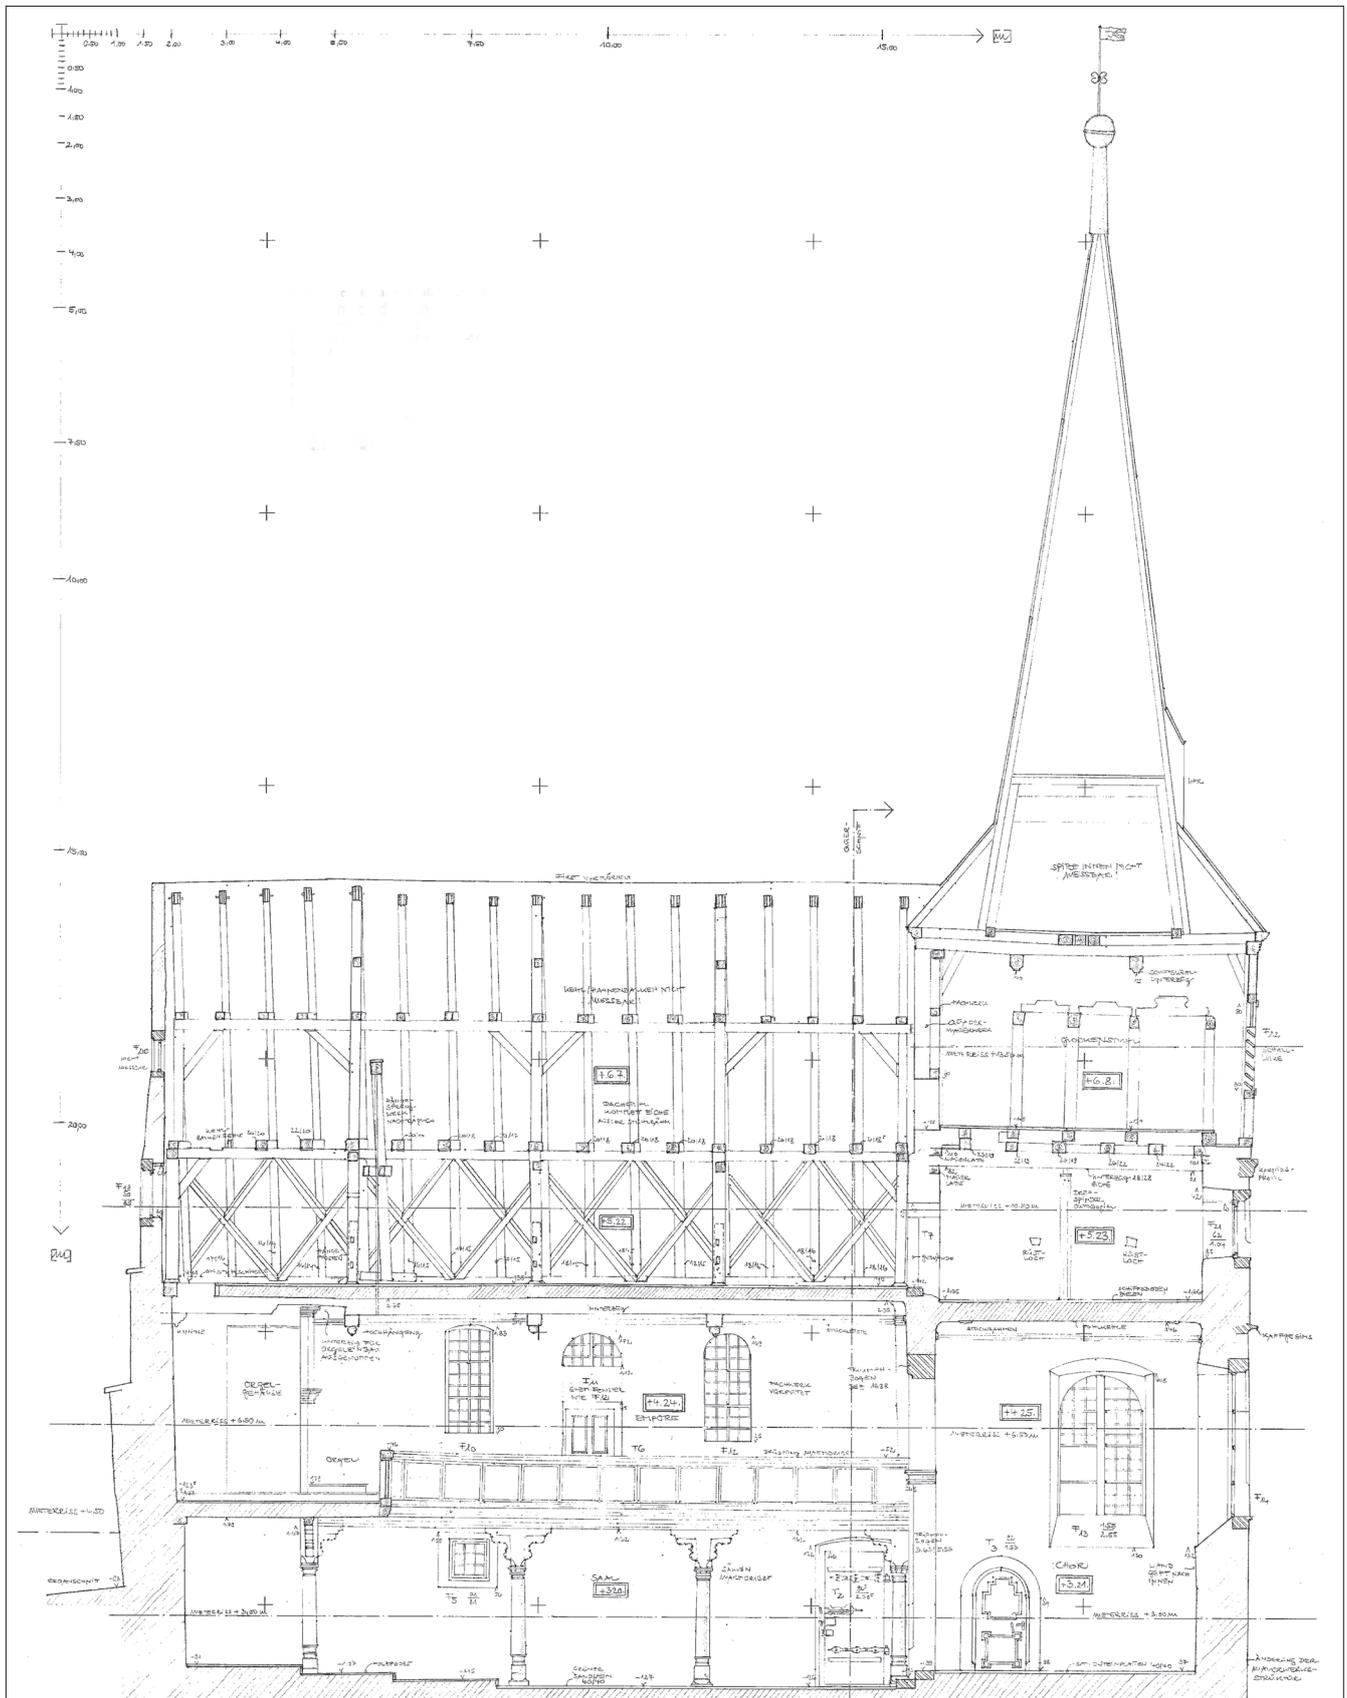
Abb. 10: Längsschnitt der Chorturmkirche St. Bonifazius (1688-90) – Bauaufmaß im Original M: 1:50.

in den Jahren 1688 bis 1690. Bei der Kirche handelt es sich heute um den ältesten ganzheitlichen Bestandteil der Kirchenburg (Abb. 10).

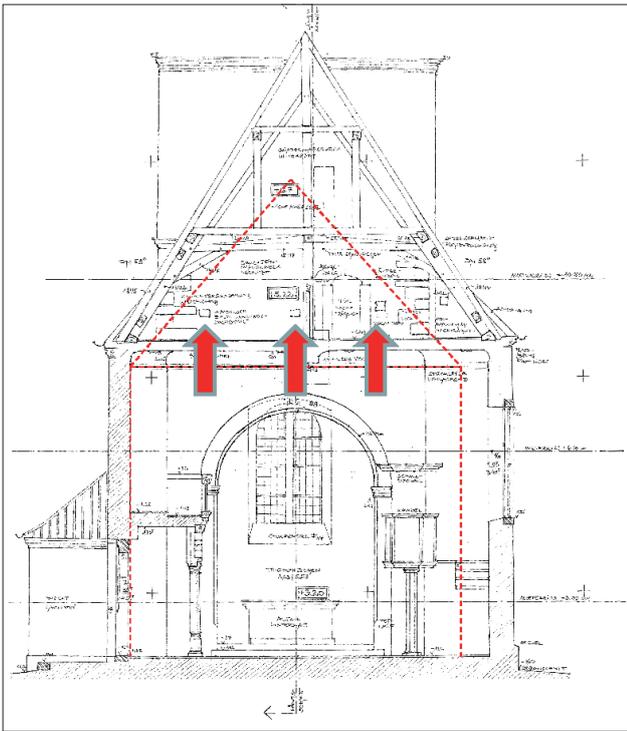
Abb. 11: Querschnitt durch den Saal der Chorturmkirche St. Bonifazius (1688-90) mit Befunden am Chorturm – Bauaufmaß im Original M: 1:50.

1638 in dem Neubau der Jahre 1688-1690<sup>9</sup> aufgegangen sind. Der Baubefund im Langhaus der Kirche gibt Hinweise zum früheren, spätmittelalterlichen Erscheinungsbild. An der Chorturm- wand gegen Süden sind auf halber Geschoßhöhe

im Dachbereich des Langhauses drei Steinausbrüche auf gleicher Höhe festzustellen. Sie bereiteten mit großer Wahrscheinlichkeit dem Tragsystem (Pfeiten) des Vorläuferdachstuhles ein Auflager (Pfeile). Hieraus resultiert ein deutlich schmäleres, etwa nur sieben Meter breites Langhaus, was – unmerklich breiter als der Turm selbst – auf diesen symmetrisch Bezug nimmt. Offenkundig hat man mit der Kirchnerneuerung die südöstliche Langhauswand vergrößernd nach außen gerückt, so dass der spätere (heutige) Dachstuhl keinen mittigen Bezug zum Chorturm mehr nimmt. Die Länge des früheren Langhauses ist nicht mehr zu bestimmen (Abb. 11).

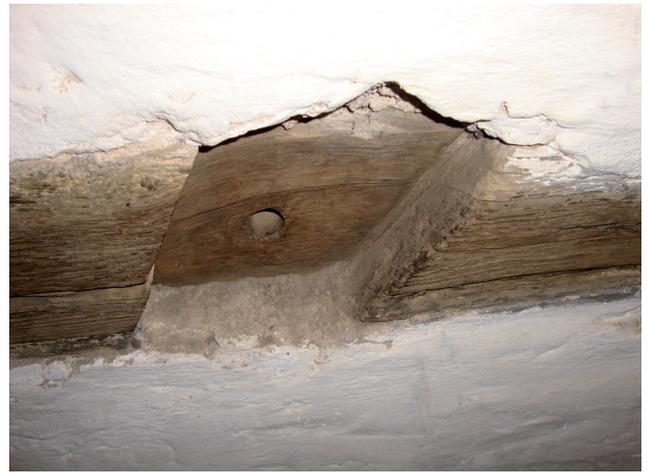
Abb. 12: Eiche-Spolie mit Blattsasse in Gade B.

In den Holzbauabschnitten der Kirchenburg sind insgesamt etwa 50 mehr oder minder große Bauteile verzimmert, die über Abbundspuren verfügen und damit als Befund mit hohem Überlieferungsgrad einen anderen früheren konstruktiven Zusammenhang belegen. In der Regel handelt es sich um die Sassen einer Verblattung, mitunter hat sich auch noch das Blatt selbst erhalten. Diese geblatteten Eichenspolien erscheinen lose verteilt, bevorzugt jedoch im südöstlichen Gadenzug B bis E. Für diese zweitverwendeten Bauteile ist aufgrund der

Zimmertechnik, die im 16. Jahrhundert sukzessive ausstirbt, eine Erstverzimderung in spätgotischer Zeit anzunehmen (Abb. 12).

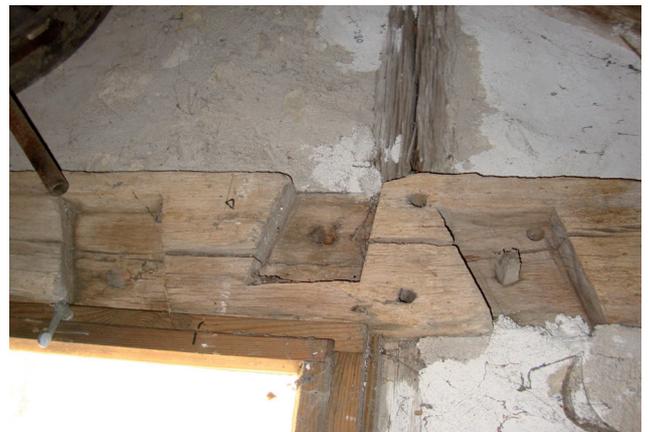
Abb. 13: Eiche-Spolie mit mehreren Blattsassen in Gade F.

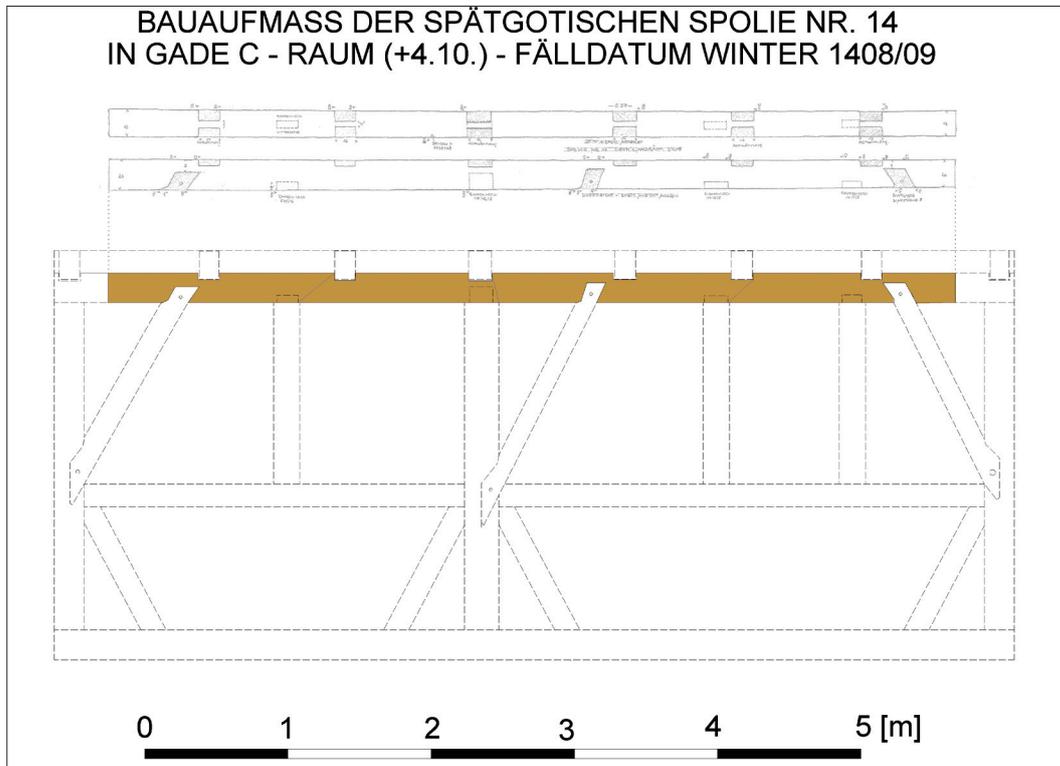
Abb. 14: Rekonstruktion einer Fachwerkwand aus dem Vorläuferbau über die ehemalige Funktion der Spolie als Wandrähm.

Unklar ist die Herkunft der Spolien, die sich in ihren Querschnitten zweigeteilt geben: Sehr schlanke und lange Querschnitte bis ca. 12/12 cm kontrastieren mit äußerst kräftig dimensionierten Balken, die über 30/30 cm hinausreichen. Während erstere sicher eine Verwendung als Sparren fanden, hatten letztere sicherlich eine Funktion als Deckenbalken. Anzunehmen ist, dass es sich um Bauteile der Vorläufergaden handelt, die man beim Wiederaufbau als gesundes Holz erneut eingebaut hat. Große geblattete Querschnitte können aufgrund der Lagerfunktion in den Gaden mit hohen Lasten ebenfalls von den Vorgängergaden entstammen, jedoch ist auch eine Übernahme von (weitspannenden) Deckenbalken aus dem Dachstuhl der Kirche denkbar. In jedem Fall handelt es sich um Überreste bereits vergangener Gebäude<sup>10</sup>, deren jeweilige Funktion im einstigen Gesamtgefüge sich teilweise eindeutig nachweisen lässt (Abb. 13). Die Spolien wurden in ihrer Länge sowie in ihren Zimmerspuren allseitig vermessen. In dem Beispiel gelang etwa aufgrund

der Zapfenlöcher für Pfosten, der Aufkämmung für Deckenbalken sowie der seitlichen Blattsassen für Kopfbänder eine unstrittige Zuweisung als ehemaliger Wandrähm (Abb. 14).

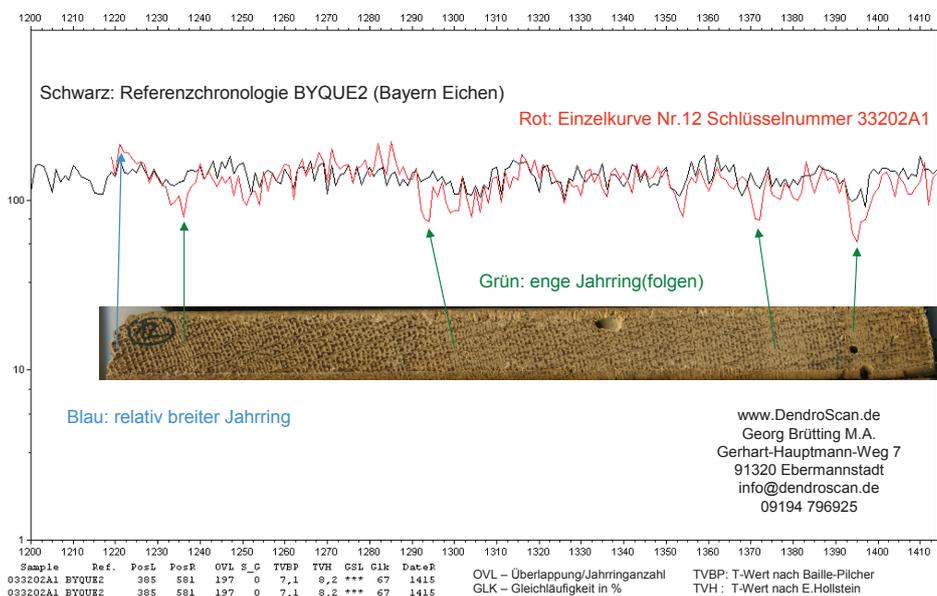
### Kirchenburg Mönchsondheim Dendro-Probe Nr.12 - Eiche (197 Jahrringe)

Die relative Synchronlage zwischen den Kurven ergibt eine Datierung der Eichenprobe Nr.12: Winter 1415/16

Abb. 15: Dendrosynchronlage der Bohrkernprobe aus einer Spolie in der Kirchenburg Mönchsondheim.

lien mit entsprechend ausreichendem Querschnitt Proben für eine Fälljahrbestimmung durchgeführt. Hierbei ist von Interesse, dass die gewonnenen Ergebnisse einen Baubetrieb in den zwei Jahrzehnten zwischen 1410 und 1430 nachweisen. Die Eichenprobe Nr. 12 aus einem großen Holzquerschnitt der Gade B, deren Synchronlage mit insgesamt 197 Jahrringen als ein Beispiel dargestellt ist (Abb. 15), belegt eine Winterfällung zwischen 1415 und 1416.

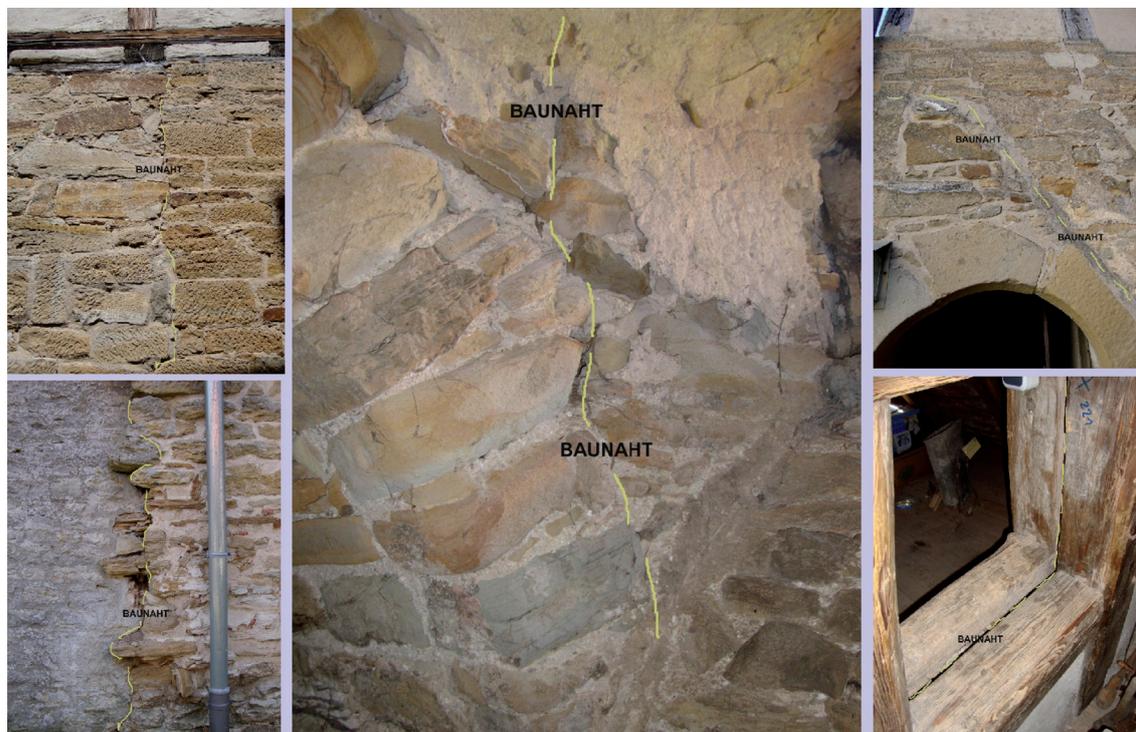
Abb. 16: Zusammenstellung von verschiedenartigen Baunähten in der Kirchenburg Mönchsondheim.

Ziel einer Bauforschung ist, alle hinweisgebenden Befunde in einer großen Zusammenschau zu bündeln und zu korrelieren. Hierzu gehören die umfangreich erscheinenden Baunähte, die die Grenzen einzelner Bauabschnitte markieren und die nicht zwingend mit den Parzellen übereingehen (Abb. 16). Durch die Verortung dieser Bau fugen in den Bestandsplänen lassen sich bauphysikalisch wichtige Erkenntnisse zum Baufortschritt ableiten. Auch die horizontalen Bau fugen, die sog. Bauhorizonte, lassen Rückschlüsse auf bauliche Veränderungen zu. Nach (Teil-)Abbrüchen setzt das erneuerte Bauwerk oft mit verändertem Querschnitt auf dem Altbestand auf. Auch wechseln mit einem Bauhorizont die baulichen Strukturen wie Steinart, Steinformate, Fugenbild und Mörtelkonsistenz (Abb. 17).

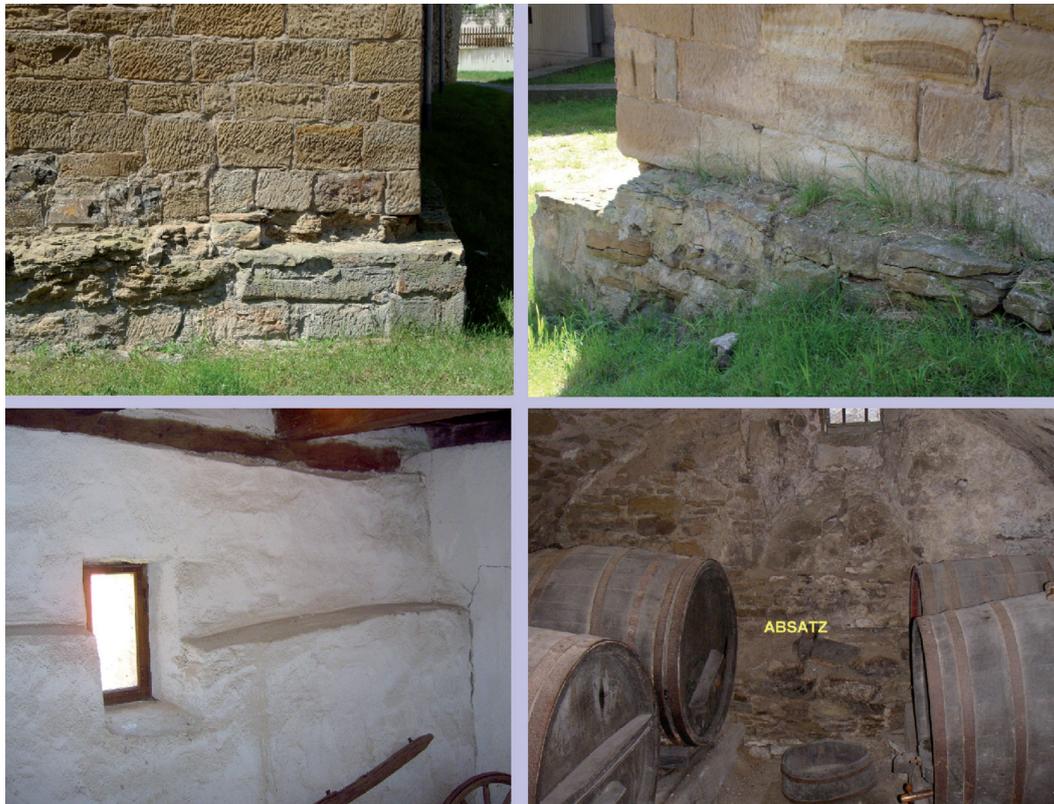
Abb. 17: Übersicht von Bauhorizonten und Mauerwerksabsätzen in der Kirchenburg Mönchsodheim.

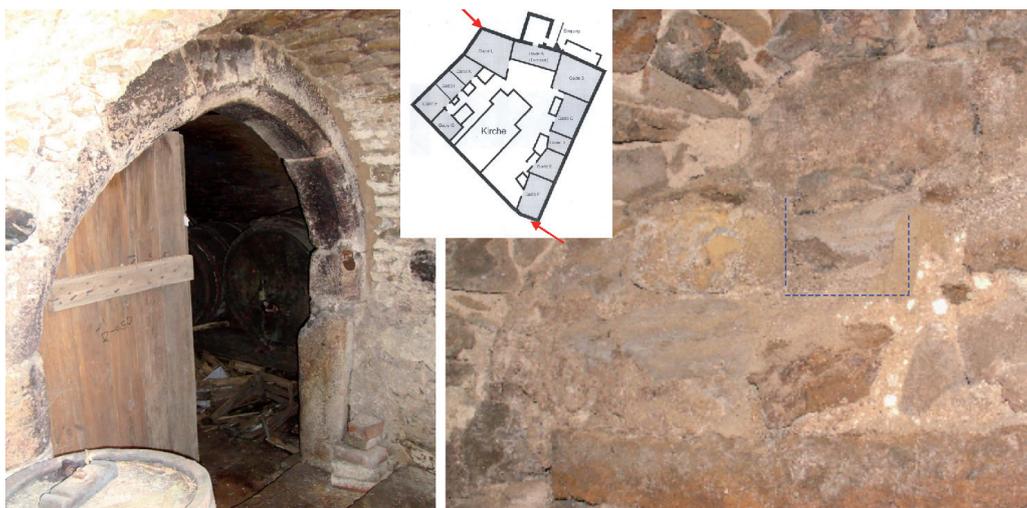
Abb. 18: Spätgotischer Keilsteinbogen als Kellerzugang in Gade L und erhaltenes Balkenaufleger im Keller der Gade F.

Dass die Mönchsondheimer Gaden in spätmittelalterlicher Zeit angelegt wurden, lässt sich an einem erhaltenen Portalgewände in der Gade L an

der nordwestlichen Kirchenburgkante festmachen. Das keilsteingesetzte Gewände ist leicht spitzbogig und besitzt eine kräftige Kantenfasung, die im unteren Gewändebereich als Stichfase spitz ausläuft. Die Bauformen erlauben eine Datierung in das 15. Jahrhundert. Zudem unterstreicht die Befundung der Fugen- und Setzmörtel aufgrund der hellen Färbung des Kalkmörtels mit umfangreichen Beimischungen ungelöschten Kalks, der sogenannten Kalkspatzen, eine Anlage in spätgotischer Zeit (Abb. 18). Die durchwegs nicht vollständig in das Erdreich eingetieften Keller besaßen in ihren Anfängen mit großer Wahrscheinlichkeit Holzbalken-Flachdecken. Hierauf geben einzelne Balkenaufleger im Keller der Gade F Hinweis. Die Balkendecken wurden erst später, d. h. in der Barockzeit durch massive Gewölbe ersetzt. In der wehrhaften Ringmauer der Gade D findet sich heute ein zugemauerter rundbogiger Keilsteinbogen, der als Gaden- bzw. Kirchhofzugang nur ohne die heutige Kellerwölbung eine Funktion besaß. Der Querschnitt durch die Gade zeigt, dass sich die Türöffnung in identischer Höhe zum Gewölbebogen befindet. Sinn macht dieser Befund eines Zuganges nur ohne eine Einwölbung. Zu jener Zeit, als diese Ringmaueröffnung Funktion besaß, kann innenseitig keine Gade bestanden haben. Möglicherweise befand sich aber auch eine Flachdecke auf gleicher Höhe zur Schwelle der Öffnung in der Ringmauer (Abb. 19). Das Einbrechen einer Öffnung in die sonst wehrhafte angelegte, weitgehend

umfangreichen Umgestaltungen im 18. Jahrhundert erschwert. Einzig die bereits benannten Gadenkeller im südwestlichen Teil (Gade F) sowie im nordwestlichen Bereich (Gade L) lassen sich eindeutig (Spitzbogengewände, Mauermörtel mit Kalkspatzenanteilen)<sup>13</sup> der spätgotischen Bauphase um 1430 zuweisen.

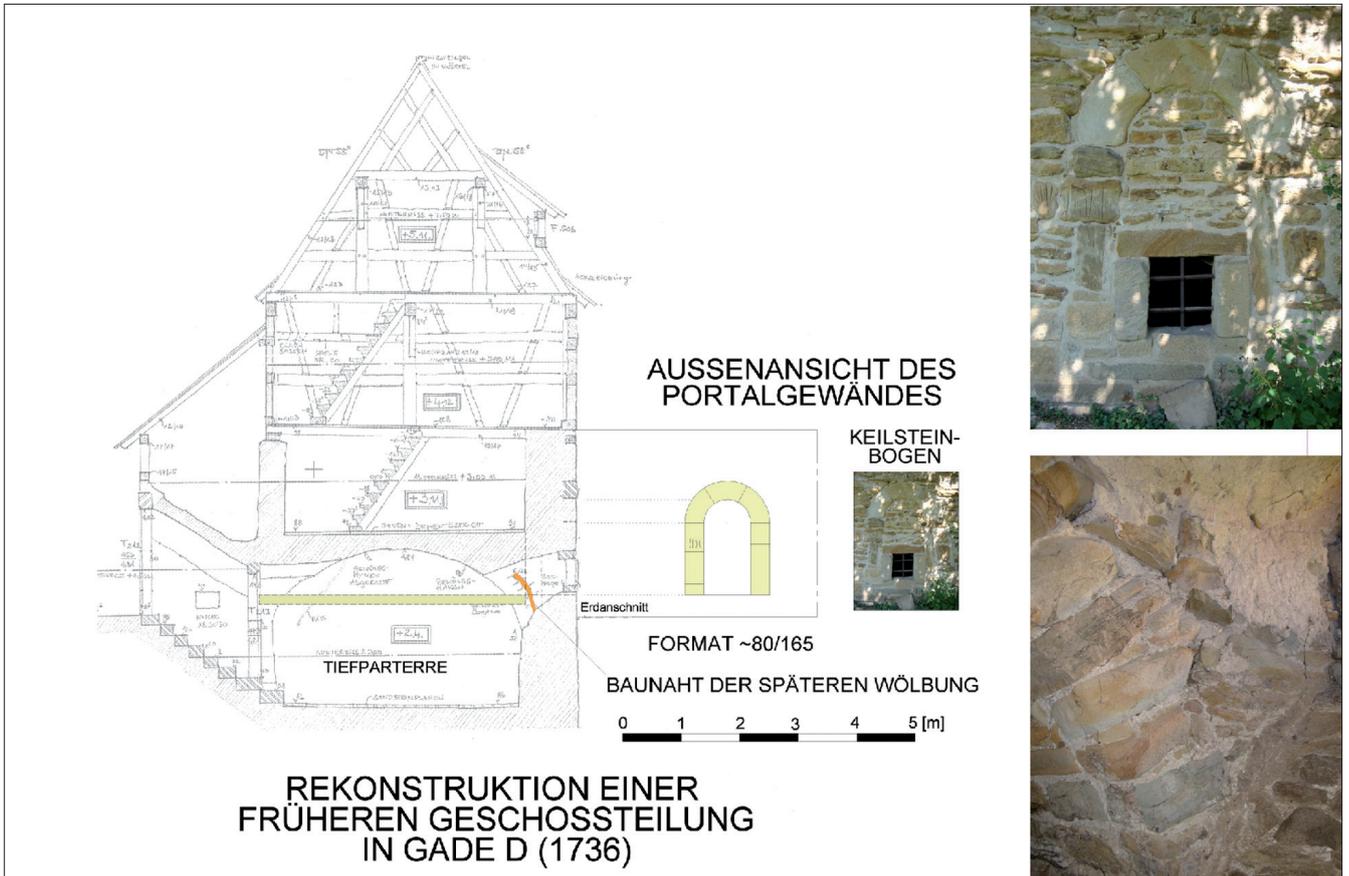
Abb. 19: Rekonstruktion einer früheren Geschossteilung in Gade D.

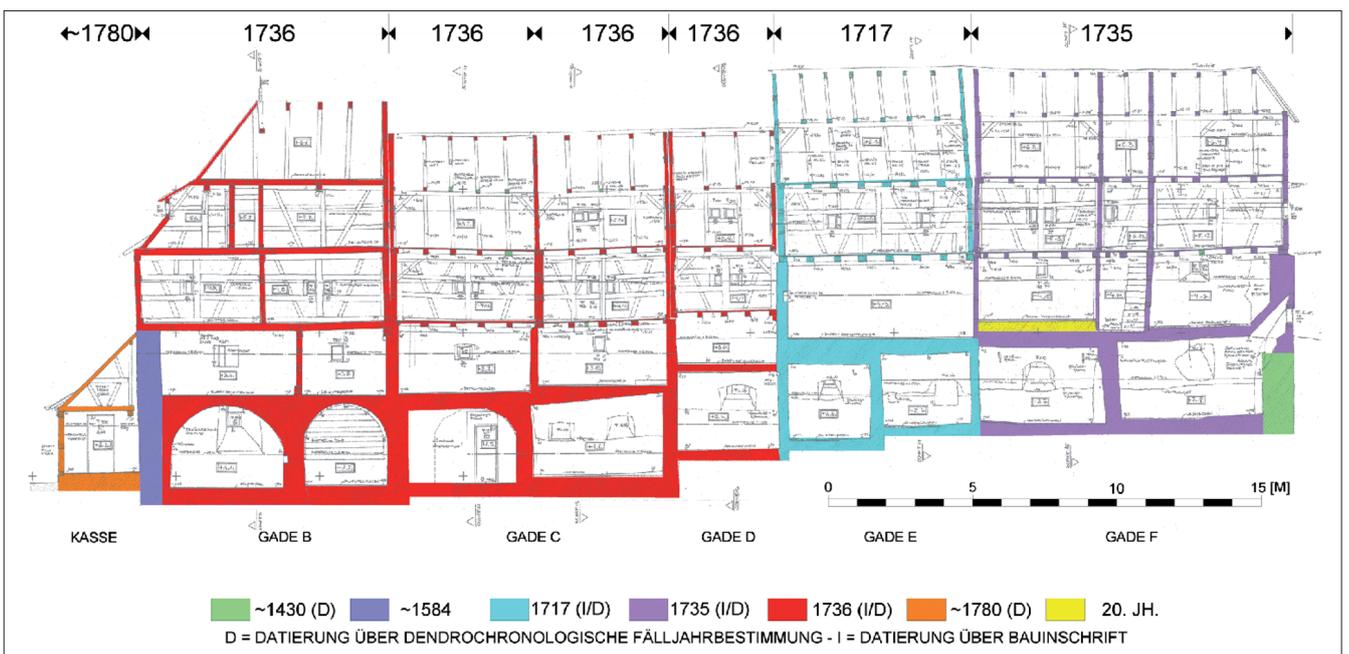
Abb. 20: Bauphasenplan des östlichen Gadenzuges (Gaden B mit F).

terung, Umbau oder weiterer innerer Zerteilung. Der farbig angelegte Bauphasenplan des Ostflügels (Abb. 20) zeigt stellvertretend die Vielzahl der festgestellten Bauphasen. Sicherlich sind im Kellerbereich weitere Bauabschnitte und Wandzüge der Frühzeit des 14./15. Jahrhunderts zuzuschlagen, jedoch ist eine solche Zuweisung durch die

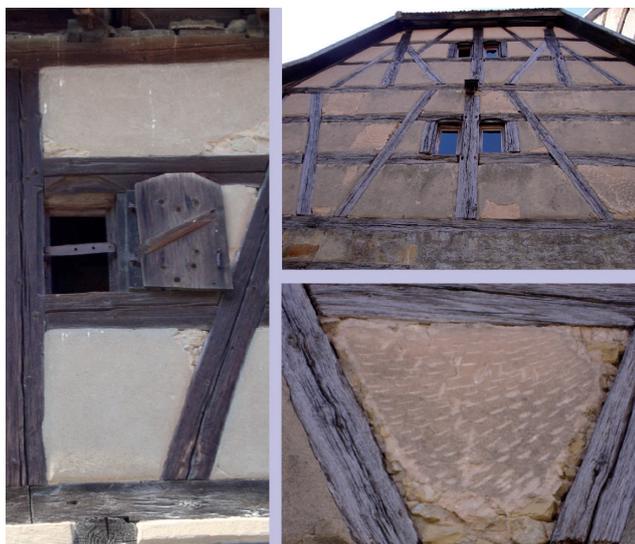
Abb. 21: Materialsichtigkeit bei Fachwerk und Putz an den Fassaden der als Nutzbauten dienenden Gaden.

Kirchgaden waren ausschließlich Nutzbauten. Dementsprechend waren sie im Gegensatz zum Wohnbau nur funktional und schlicht gestaltet. In den Gaden und Kellern lassen sich außer flächigen Kalkanstrichen keinerlei dekorative Gestaltungselemente finden. Dies gilt auch für das äußere Gepräge. Kennzeichnend für die ländlich-ärmlichen Architekturen<sup>14</sup> von Kirchenburgen ist die Materialsichtigkeit der Fassaden. Die Verputzung erfolgte daher in handwerklicher Tradition mit einem von Hand applizierten Kalkputz, der sich aufgrund des Zuschlagstoffes von Grubensand kräftig ockerfarben darstellt. Das Holzwerk entbehrt jeglichen farbgebenden Anstriches und wirkt aufgrund der Verwitterung dunkel und silbrig glänzend (Abb. 21). Eventuell ältere Leinölanstriche, die zum Holzschutz aufgebracht wurden, treten als solche gestalterisch nicht in Erscheinung. Einzig die Fachwerkfassade des Torhauses, eine Aufstockung aus dem Jahre 1698, gibt sich als einst vom Lehrer bewohntes Schulhaus bewusst farbig gefasst. Für den Fachwerkaufsatz mit geschweiften Kopfbändern und Feuerstühlen im Brüstungsbe- reich konnten restauratorisch mehrere Fassungen nachgewiesen werden: Bei der älteste Fassung aus der Bauzeit handelt es sich um eine graue Sichtfachwerkfassung. Die verputzten Gefache in hellgrau zeigen einen umlaufenden Begleitstrich (Abb. 22). Der überwiegende Teil der Fachwerkbauteile an der Kirchenburg ist jedoch materialsichtig belassen. Zusammen mit der natursteinsichtigen Wehrmauer und den roten, mit alten handgezogenen

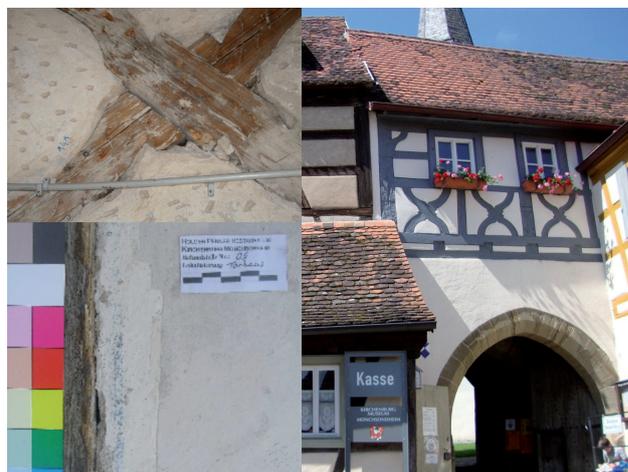
Abb. 22: Torhaus mit der ehemaligen Lehrerwohnung im Obergeschoss – Die Fachwerk-Außenwand des 1698 aufgestockten Wohngeschosses mit Feuerstühlen zeigt eine graue Sichtfachwerkfassung.

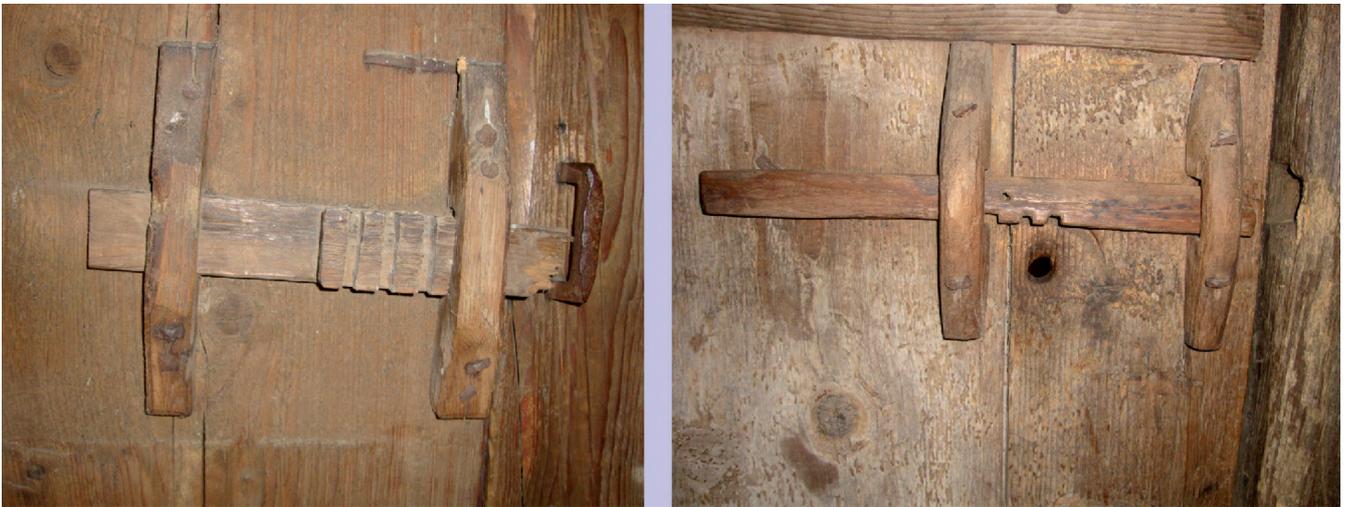
Abb. 23: Einfach konzipierte Türverriegelungen der Gadenabteilungen.

Die Kirchenburg Mönchsondheim ist charakterisiert durch einfache konstruktive, d.h. zierratlose Fachwerkobergeschosse über massiven ebenerdigen Mauern. Sie wartet auf mit einer vielgestaltigen Dachlandschaft und ist während vieler Bauabschnitte ablesbar zu einem Ganzen gewachsen. Die Baugruppe um die Kirche St. Bonifazius stellt ein einzigartiges bauliches Zeugnis dar. Es ist gerade deren schlichte und unpräntentöse Erscheinung mit all ihren Unzulänglichkeiten und Gebrauchsspuren und es ist die fehlende Perfektion einer auf das Funktionale ausgerichteten Bauweise, die den Besucher bisher und fortan in seinen Bann zieht. Und diesem schlichten äußeren Gepräge folgt auch die Innenausstattung. An einfachen Brettertüren zur Abteilung von persönlichen Lagerräumen finden sich Türverschlüsse, die vom Gadenbesitzer selbst in Eigenleistung gefertigt sein könnten. Das Foto zeigt zwei noch heute funktionstüchtige „Holzschlösser“, bestehend aus einem Treibriegel mit Zahnschnitt, der zur Verriegelung der Gadentüre benutzt wird. Durch ein kleines Loch in der Brettertüre lässt sich dieser gezahnte Treibriegel mit einer Art Dietrich von außen so verschieben, dass er in eine Aussparung im Türpfosten eingreift. Die Konzeption der Verschlusstechnik sowie deren Ausführung sind einfach gehalten – man möchte fast sagen „Genial einfach“ (Abb. 23).
