Projekt Kleinwallstadt, Lkr. Miltenberg, Baudenkmal Marktstraße 13

Dr. Matthias Wieser - Architekt

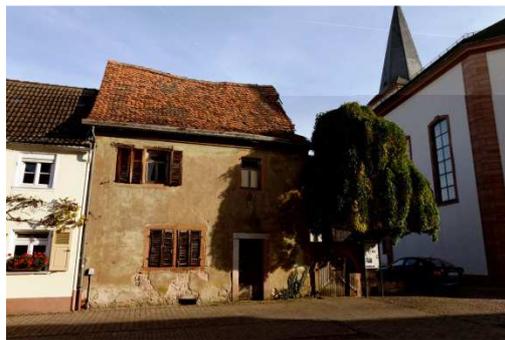
Südfassade zum Kirchhof

Bereits die Südfassade mit ihren gotischen Lichtöffnungen lässt unschwer erkennen, dass die Entstehung des Gebäudes in spätmittelalterliche Zeit zurückreicht. Das Bayerische Landesamt für Denkmalpflege hat im zeitlichen Vorfeld jeglicher Überlegungen in 2012 eine umfassende bauhistorische Untersuchung in die Wege geleitet. Hierzu gehörten ein geodätisches Bauaufmaß, restauratorische Befunduntersuchungen, bodenarchäologische Grabungen, eine dendrochronologische Fälljahrbestimmung sowie eine Tragwerksuntersuchung. Durch eine ausgedehnte Bauforschung sollte deutlich werden, welche denkmalspezifischen Eigenschaften und welche Zeugniswerte vorhanden und vorrangig zu schützen sind. Auf der anderen Seite sollen hierdurch Freiräume herausgearbeitet werden, die gerade jene Möglichkeiten bieten, ein historisch bedeutsames Gebäude durch Anpassung an eine neue Nutzung zukunftsfähig zu machen.

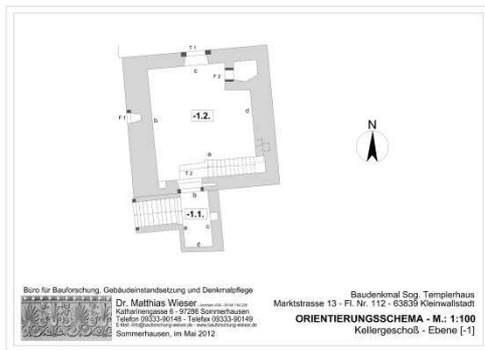
Kellergeschoß

Zur eindeutigen Bezeichnung von Etagen, Räumen, Wänden, Türen und Fenstern wird zunächst ein Orientierungsschema in Form von einfachen Grundrissen im Maßstab 1:100 angefertigt. Bezeichnet sind die Geschossebenen (-1, 0, +1, +2), die Räume und die Wände (a, b, c, d im Uhrzeigersinn), sowie Fenster und Türverschlüsse in fortlaufender Nummerierung. Diese Codierung der Bauteile bleibt über die gesamte Planungs- und Bauzeit gleich, ist für alle Baubeteiligten verbindlich und dient einer konkreten Lokalisierung von Befunden.

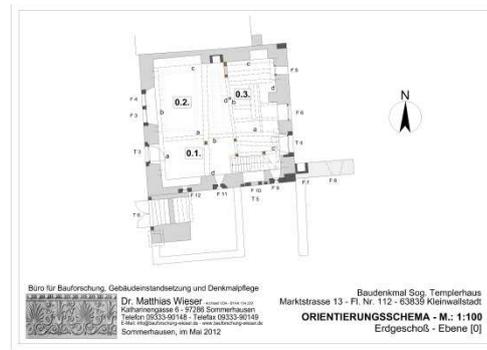
Erdgeschoß

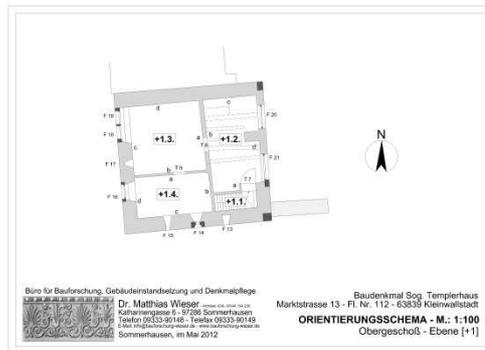
Obergeschoß

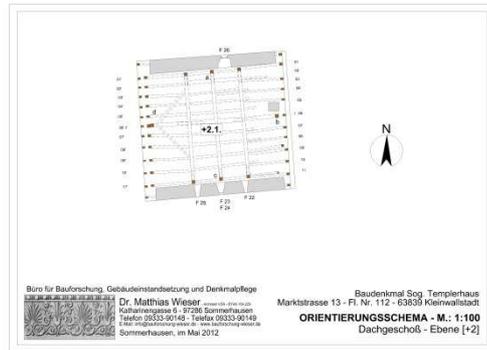
Dachgeschoß

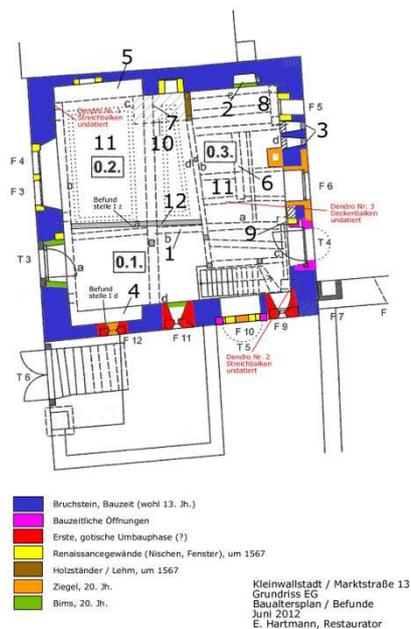
Restauratorischer Befundplan EG mit Legende

Die restauratorische Befunduntersuchung macht Aussagen zur Konstruktion des Gebäudes. Durch Sondagen und lokale Wandöffnungen werden für alle Wände und Decken die Materialien und Ausführungsweisen (Bruchstein, Ziegel, Fachwerk...) sowie Besonderheiten (Zumauerungen, nachträgliche Einbrüche, Baufugen...) festgestellt.

Zudem werden alle Wandputze sowie alle auf diesen befindliche Farbfassungen in ihrer Zusammensetzung und in ihrem Erscheinungsbild analysiert. Alle Erkenntnisse werden in Befundplänen zusammengefasst und dokumentiert. Ziel ist die Differenzierung von Bauphasen und Bauzeiten sowie die Rekonstruktion des Erscheinungsbildes des Baudenkmals innen und außen ZU jeder einzelnen Bauphase.

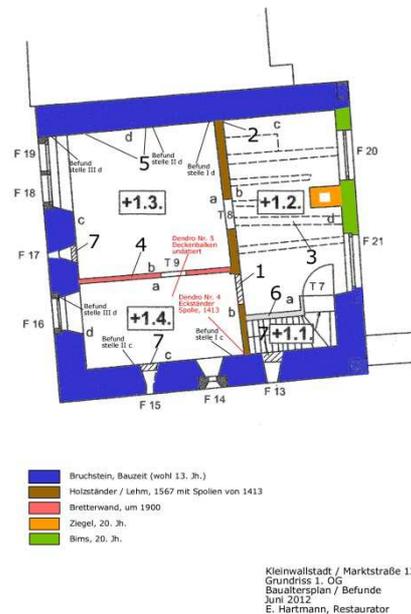
Restauratorischer Befundplan OG mit Legende

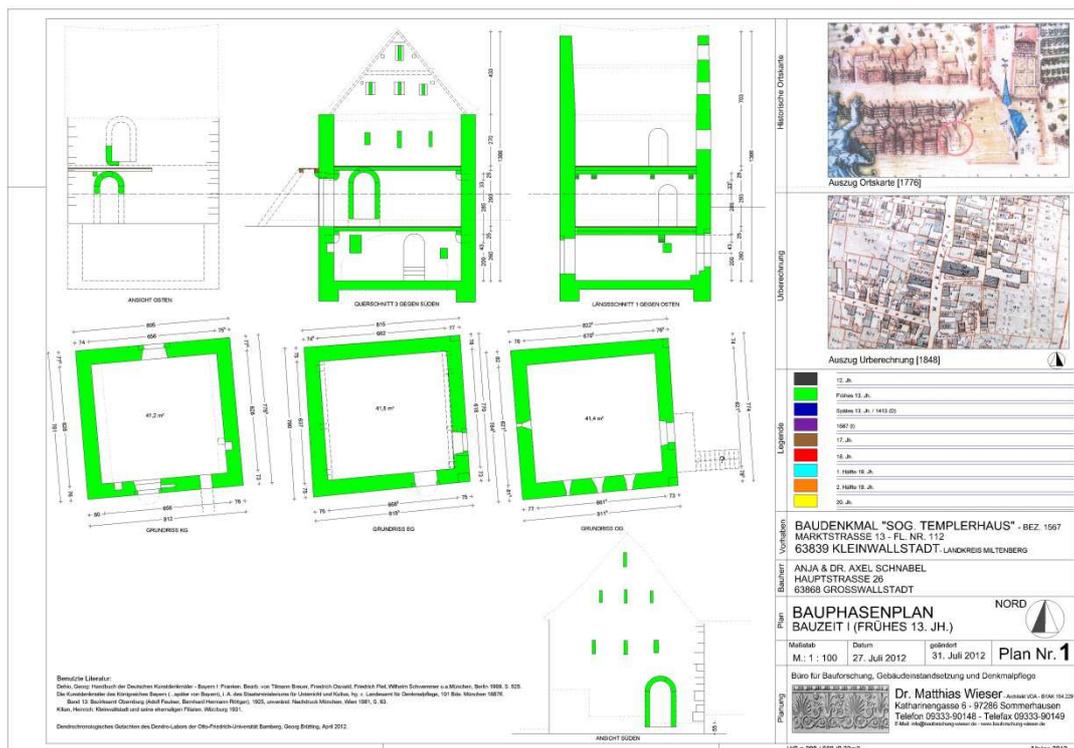
Bauzeit 1: Spätromantik – Mitte 13. Jahrhundert

Bei dem Kernbau des Anwesens handelt es sich um ein hochmittelalterliches Steinhaus annähernd quadratischen Zuschnittes von 8,20 auf 7,90 m. Kennzeichnend sind die kantenverquadrerten Außenwände mit einer fast durchgängig anzutreffenden Wandstärke von etwa 75 cm. Der hieraus resultierende Binnengrundriss je Etage beträgt etwa 42 m². Der Kernbau (Außenwände einschließlich beider Giebel) ist gekennzeichnet durch eine innen- wie außenseitig erscheinende Bruchstein-Handquaderstruktur mit vertriebenem Mauermörtel, d. h. ursprünglich ohne einen flächigen Verputz. Die innere Geschoßteilung bestand aus Holzbalkendecken, welche auf einer teilerhaltenen Konsolkonstruktion auflagen. Frontseitig halb gerundete Steinkonsolen bereiten das Auflager für einen Streichbalken, der wiederum für die Flachdecke Auflager bot. Aus der Lage der Konsolen lässt sich die Geschoßhöhenabfolge des 13. Jahrhunderts rekonstruieren: Tiefparterre 2,60 m, Erdgeschoß 2,93 m bei jeweils 25 cm angenommener Balkendeckenstärke. Insgesamt bezeugt der Befund ein stauferzeitliches, einst freistehendes Steinhaus fortifikatorischen Charakters.

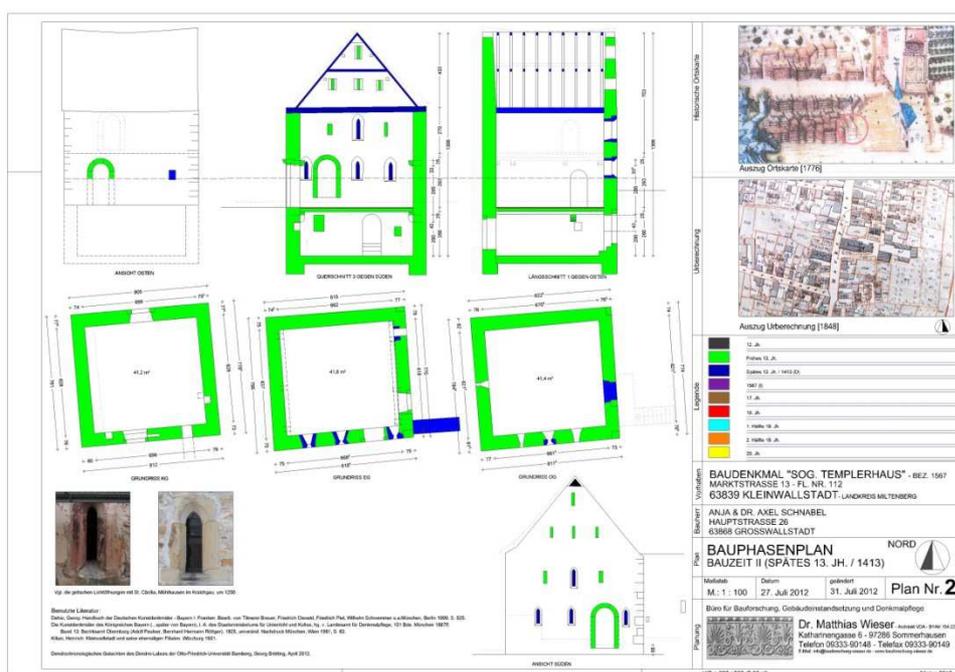
Bauzeit 2: Frühgotik – Mitte 13. Jahrhundert

Der erste greifbare Umbau muss bereits relativ bald um die Mitte des 13. Jahrhunderts geschehen sein. Der stilistische Befund von älteren Rundbogenöffnungen (Portale) und jüngeren, bereits spitzbogigen Öffnungen (Fenster) legt dies nahe: Signifikantes Merkmal dieser Bauphase sind die insgesamt vier an der Südfassade eingesetzten Rotsandstein-Spitzbogengewände. Die sonst durchwegs erscheinenden hochrechteckigen Lichtöffnungen aus der Bauzeit I wurden im Erdgeschoss dreimal und im Obergeschoss mittig durch als massives Spitzbogengewände mit schräger Laibung ausgeführt. Als Bauwerk des sogenannten Übergangstils von Romanik zur Gotik ist jedoch durchaus denkbar, dass die beschriebenen Befunde von Bauzeit I und II nur einer (gemeinsamen) Bauzeit zugehören, d. h. dass Rundbogengewände und Spitzbogengewände zeitgleich entstanden sind. Während die Fenster bereits von der modernen Spitzbogenform erfasst wurden, zeigen die Portalrahmungen noch ganz traditionell die althergebrachte Rundbogenform.

Die Anordnung der Spitzbogengewände, drei ebenerdig sowie eins mittig im Obergeschoss, sowie deren Form als spitzbogige schmale Lichter legt eine sakrale Funktion des dahinter befindlichen Raumes (Kapelle?) nahe. Die unmittelbare Nähe zum Leichhof lässt an eine Friedhofskapelle mit darunter befindlichem Beinhaus denken. Spätestens seit dem 12. Jahrhundert gehörten Friedhofskapellen und Beinhäuser als feste Bestandteile zu jedem Friedhof, zumeist in unmittelbarer Nähe des Kirchhofes. Es handelt sich oft um einen zweigeschossigen Zwecktypus, dessen Untergeschoß als Beinhaus diente und dessen Obergeschoß als Sakralraum Verwendung fand, in dem die Messen für die armen Seelen gelesen wurden. Gestärkt wird der Denkansatz in Richtung Friedhofskapelle mit Beinhaus dadurch, dass das flachgedeckte Tiefparterre zwei sich nahezu gegenüberliegende Zugänge besitzt, welche die im späten Mittelalter üblichen Prozessionen - vorbei an den wiederbestatteten Gebeinen - ermöglicht.

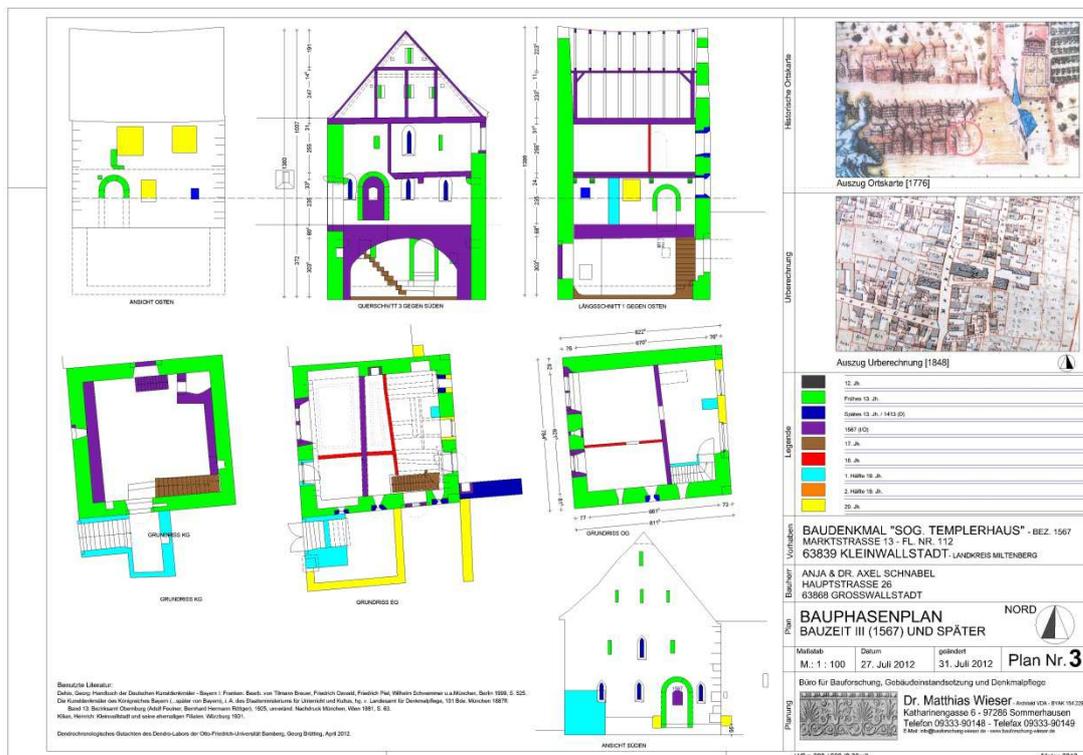
Bauzeit 3: Renaissance-Umgestaltung um 1567

Die grundlegende Umgestaltung des spätmittelalterlichen Steinhauses bzw. Kapellenbaues ist datiert durch die inzwischen stark verwitterte Jahreszahl 1567 im zugesetzten Portal der Südfassade. Sie beinhaltet die komplette Entkernung des Gebäudes bis auf die Außenschalen einschließlich der beiden steinernen Giebel. Nach der Entfernung aller Geschoßdecken erfolgt der Neuaufbau von unten durch die massive Einwölbung des Kellers mit einer Bruchsteintonne auf kräftigen Vormauerungen an der Ost- sowie an der Westseite. Im Zuge dieser Baumaßnahme wurde der Kapellenbau offenkundig profaniert und in Folge zur Wohnnutzung herangezogen. Es wurden die geschoßteilenden Decken erneuert, wobei über dem Erdgeschoß die aus Bauzeit 1 erhaltenen Steinkonsolen als vorbereitende Konstruktion wiedergenutzt wurden. Erneuert wird das Dachtragwerk als ein dreizügiger stehender Stuhl mit innenliegenden Pfosten vor den beiden Giebelwänden. In dieser Bauphase kommt es zur Schließung des rundbogigen Zuganges zum Leichhof sowie zum Einbrechen größerer Fensterformen an der Westseite im Erd- sowie Obergeschoß. Die Rotsandsteingewände von zwei Doppelfenstern zeigen eine Kehlung und wurden später verändert wieder eingebaut. Zur Umgestaltung des 16. Jahrhunderts gehört die guterhaltene Farbfassung der Süd- sowie der Westfassade (Rotfassung, gemalte Kantenquader, Umrahmung der älteren Fensterformen). Im Übrigen hat die bodenarchäologische Befundung im Erdgeschoß den vollständig erhaltenen Binnengrundriss zu Tage gefördert. Neben der „Guten Stube“ wurde auch die Küchensituation einschließlich des Hausbrunnens umfangreich dokumentiert.

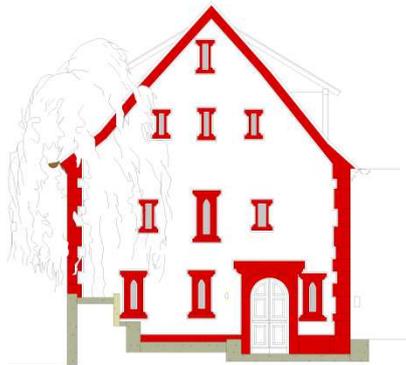
8. Instandsetzungskonzept

Das angestrebte Instandsetzungskonzept bezieht primär die Sicherung und Konservierung der Bestände. Einzig die innere Gebäudeerschließung über die Holztreppe aus dem 20. Jahrhundert wird durch eine Eisen-Spindeltreppe ersetzt. Darüber hinaus bleiben sowohl Grundrissbildung wie auch Oberflächen durchwegs gesichert erhalten. Das Erdgeschoß erhält einen temperierten Sandsteinboden mit beleuchteten Befundfenstern. – Der Einbau einer elektrischen Sockeltemperierung im unteren Wandbereich wirkt aufsteigender Feuchtigkeit entgegen. Der Boden gegen Gewölbe erhält eine energetische Sanierung. Der Binnengrundriss wird gemäß der Befundstellen wieder um die verlorenen Wandteilungen ergänzt. Farbbefunde werden lokal als Befundfenster gesäubert und gefestigt sowie in kleinen Tafeln textlich kommentiert. Der Dachstuhl der Bauzeit III (1567) wird in seinen Bauteilen repariert und durch in der Dämmebene darüber liegende Hölzer verstärkt. Das innen sichtbare Dachtragwerk erhält eine Aufsparrendämmung mit Unterdach sowie eine Wiedereindeckung mit historischen Biberschwanzziegeln. Die Beheizung erfolgt über eine Brennwerttherme als Dachheizzentrale. Die Fenster am gotischen Giebel und an der Ostfront werden in Stahl eisenglimmer ausgeführt, darüber hinaus erfolgt eine Fensterreparatur und –ergänzung zu Eiche-Kastenfenstern. Die Fassaden orientieren sich an der nachgewiesenen Rotfassung aus dem Jahr 1567.

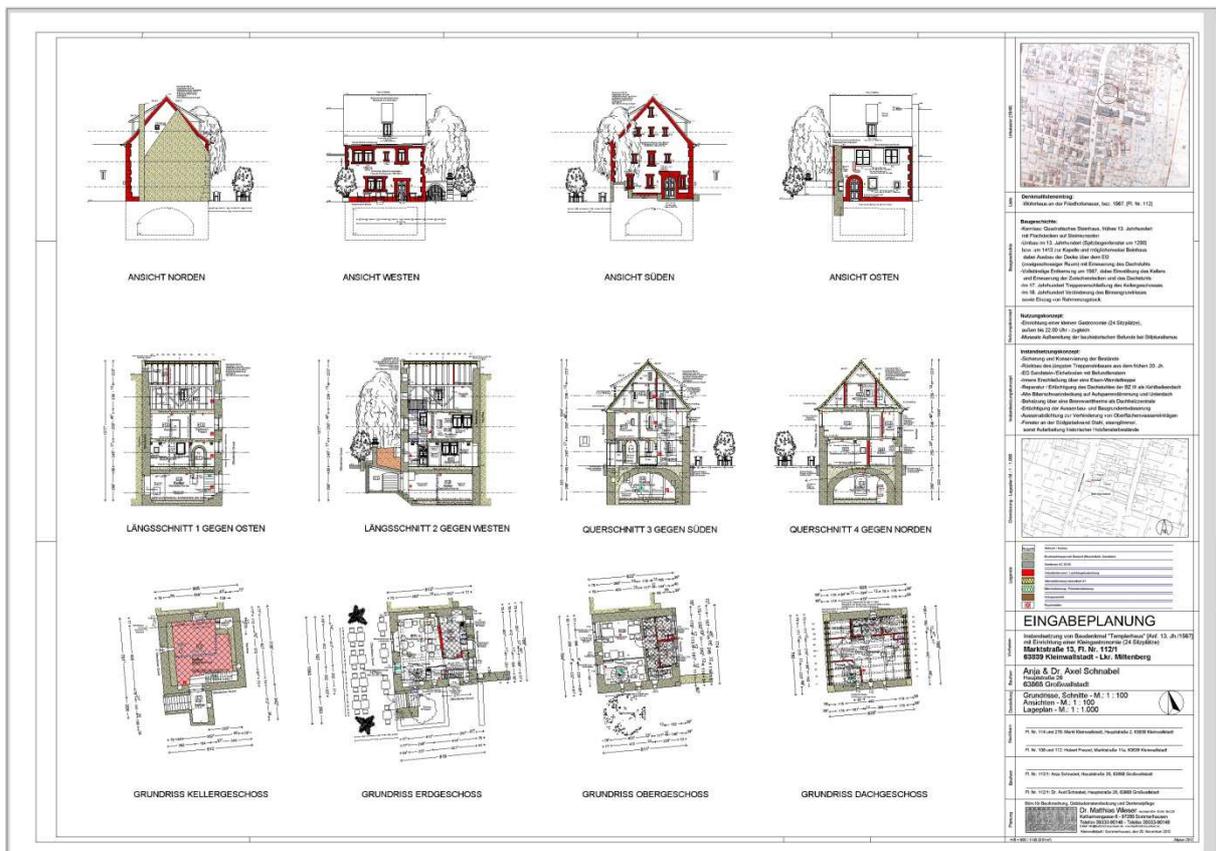
9. Bauantrag

Alle Erkenntnisse und Belange, Interessen und Ziele wurden schlussendlich im Bauantrag zusammengeführt. Aufgrund der stetigen Abstimmung der Maßnahme mit den beteiligten Fachbehörden ist die Erteilung der Baugenehmigung letztlich nur noch ein formeller Akt. Aufgrund der Neunutzung als Kleingastronomie sowie nicht zuletzt aufgrund der vierseitigen Grenzbebauung muss dieser um ein Brandschutzkonzept ergänzt werden, das bauliche Defizite durch kompensierende Maßnahmen ausgleicht. Baubeginn war im Frühjahr 2013.
